Verandering van een oud model Hoofd Rem Cilinder (HRC) naar een modernere.

Ok, ik heb dan maar bij Rock-auto een nieuwe Dorman HRC besteld met het partno. M98894

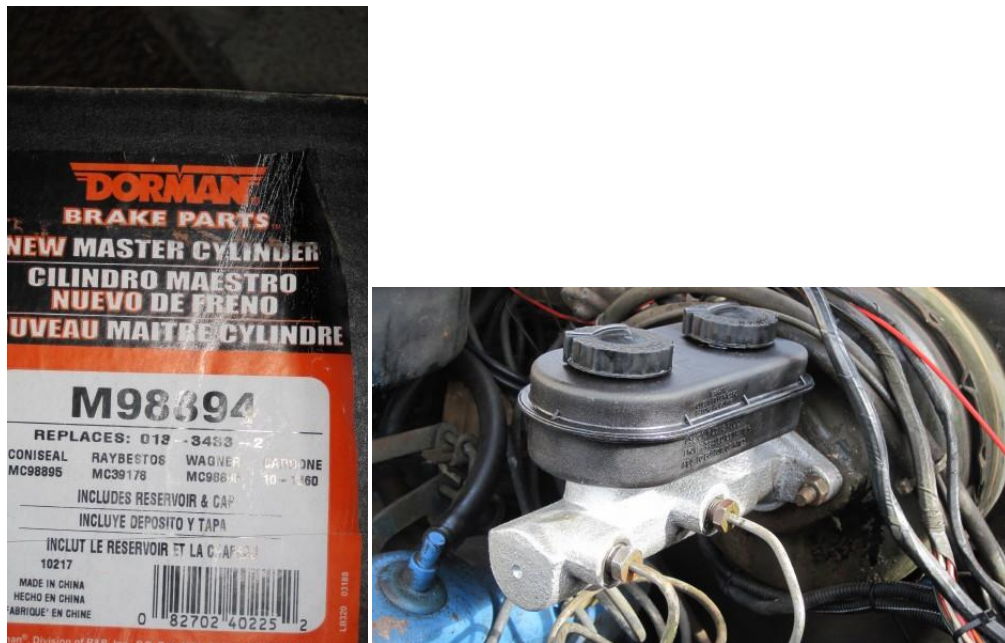
Deze komt met twee verschillende diameters aansluitingen, één UNF ½", en één UNF 9/16 ".

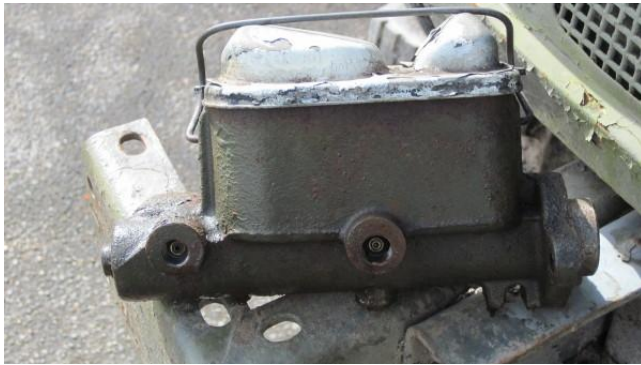
Je doet dit door van één meter koperen remleiding twee stukken van ong. 50 cm te maken, daar twee busjes aan te maken waarmee je de leidingen in de HRC schroeft, waarna je de leidingen zo buigt dat de uiteinden in het reservoir terechtkomen, daarna vul je de reservoirs met remolie totdat de uiteinden van de leiding onder het niveau staan, en druk je met een stuk hout oid de plunjer in en dat doe je net zo vaak totdat er géén luchtbellens meer uit de koperleiding komen. Dan is de HRC klaar voor installatie.

Doe je dit niet, krijg je je remsysteem nooit correct ontlicht.

Dus, eigenlijk hoef je niets te bestellen anders dan je HRC, en kun je de leidingen gewoon kruislings van plaats verwisselen, dwz, diegene met 9/16 die in de oude situatie achter zat, kun je nu gewoon aan de voorkant van de HRC monteren, en diegene die in de oude HRC aan de voorkant zat (1/2") kun je in de nieuwe HRC gewoon aan de achterkant indraaien, zonder leidingen af te zagen of van dat soort gekke dingen. (voor en achter, zoals hier gebruikt, zie ik als in de voor en de achterkant van de auto als zijnde in de rijrichting.)
